**ΣΗΜΕΙΩΜΑ ΑΝΑΦΟΡΙΚΑ ΜΕ ΤΗ ΔΟΚΙΜΑΣΤΙΚΗ ΆΝΤΛΗΣΗ ΠΟΥ
ΕΚΠΟΝΗΘΗΚΕ ΣΤΟ ΧΩΡΟ ΤΟΥ ΠΡΟΤΕΙΝΟΜΕΝΟΥ ΞΕΝΟΔΟΧΕΙΟΥ 5
ΑΣΤΕΡΩΝ ΣΤΟ ΤΕΜΑΧΙΟ 280 ΤΟΥ Φ/ΣΧ. 51/27Ε1 ΣΤΟΝ ΔΗΜΟ
ΓΕΡΟΣΚΗΠΟΥ**

**Συμπληρωματικά στοιχεία της Έκθεσης Πληροφοριών «Κατασκευή και
Λειτουργία Ξενοδοχείου 5 αστέρων στο Δήμο Γεροσκήπου»**

- ΠΑΦ/361/2017/Α -

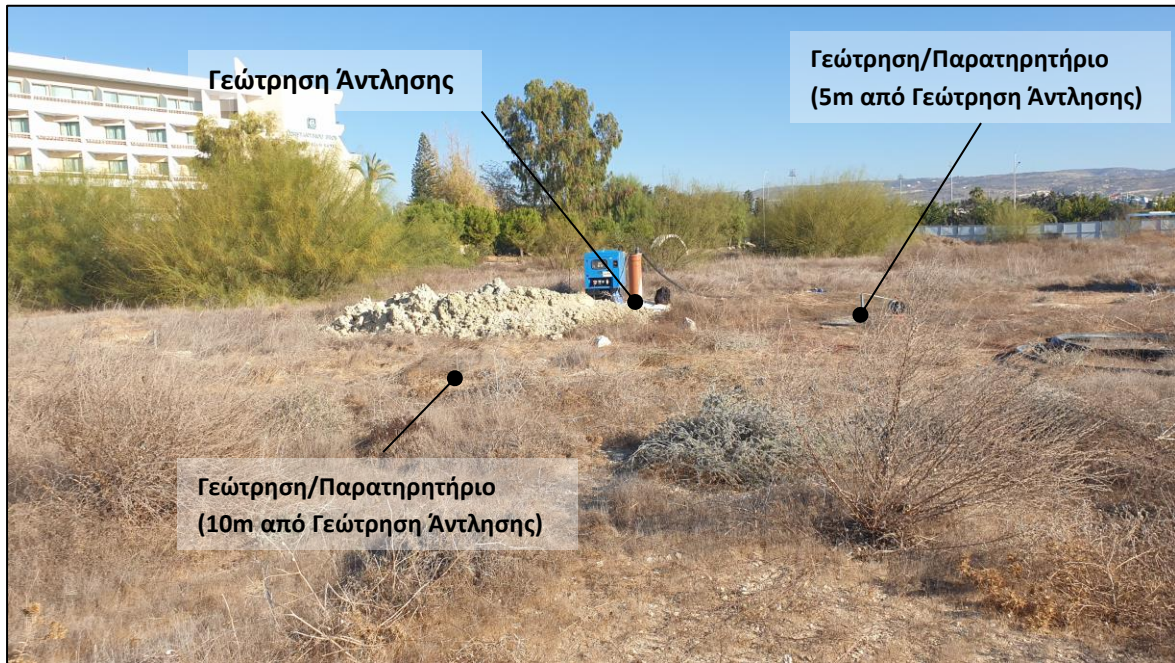
Φωτογραφία 2: Εργασίες δοκιμαστικής άντλησης (κατεύθυνση φωτογραφίας: προς βόρεια)

Για τους σκοπούς της δοκιμαστικής άντλησης ανορύχθηκε μία γεώτρηση άντλησης και δύο (2) γεωτρήσεις/παρατηρητήρια, στα 5m και 10m απόσταση από τη γεώτρηση άντλησης (βλ. Χάρτες 2 και 3 και Φωτογραφίες 1 και 2), με τα εξής τεχνικά χαρακτηριστικά:

Η στατική στάθμη του υπόγειου νερού καταμετρήθηκε στις 09 Νοεμβρίου 2021 (μέρα εκπόνησης της δοκιμαστικής άντλησης) σε βάθος 4,9m από την επιφάνεια του εδάφους. Η άντληση άρχισε στις 07:30 π.μ. και διήρκεσε συνολικά 2 ώρες, όπου και διακόπηκε. Ο λόγος τερματισμού της άντλησης ήταν, αφενός επειδή η στάθμη στη γεώτρηση άντλησης σταθεροποιήθηκε στα 20 λεπτά από την αρχή της άντλησης σε βάθος 9,66m - οριακά πάνω από το βάθος της αντλίας - και αφετέρου δεν παρατηρήθηκε κανένας επηρεασμός (πτώση στάθμης) στα δύο (2) παρατηρητήρια τα οποία βρίσκονταν σε απόσταση 5m και 10m από τη γεώτρηση άντλησης. Ο ρυθμός άντλησης ήταν 5m³/hr.

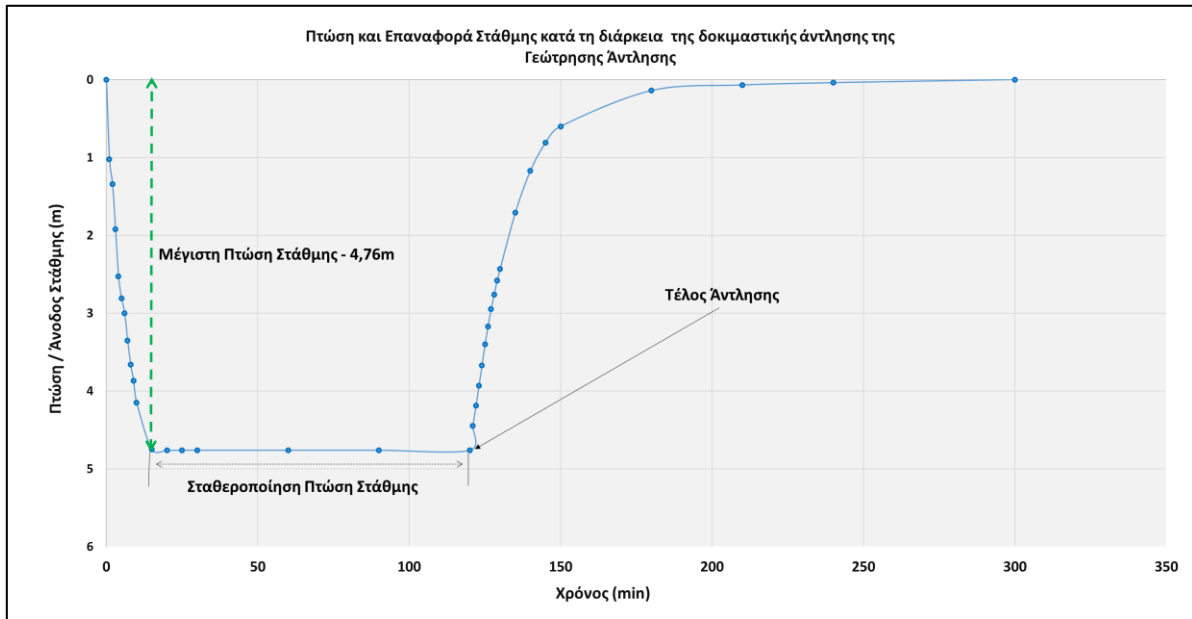
Διάγραμμα 1: Πτώση και Επαναφορά Στάθμης κατά τη δοκιμαστική άντληση στη Γεώτρηση Άντλησης

Το γεγονός ότι δεν παρατηρήθηκε οποιαδήποτε πτώση στάθμης στα δύο παρατηρητήρια, ενώ στη γεώτρηση άντλησης η στάθμη του νερού ταπεινώθηκε απότομα και σταθεροποιήθηκε οριακά πάνω από το βάθος της αντλίας, για 1 ώρα και 40 λεπτά όπου και διακόπηκε η άντληση, καταδεικνύει ότι η υδροφορία στην περιοχή οφείλεται κυρίως στη παρουσία δευτερογενούς πορώδους, που στη περίπτωση της θέσης της δοκιμαστικής άντλησης, εντοπίστηκε διαφορετικό μικροσύστημα στη γεώτρηση άντλησης. Το δευτερογενές πορώδες οφείλεται σε μικροκαρστικά φαινόμενα τα οποία δημιουργούν μικρορωγμές και διακλάσεις εντός του ασβεστιτικού ψαμμίτη. Η ρωγματωμένη ζώνη, η οποία τροφοδοτούσε με νερό τη γεώτρηση άντλησης, φαίνεται ότι δεν είχε οποιαδήποτε υδραυλική επικοινωνία με τα παρατηρητήρια, γεγονός που δικαιολογεί και την απουσία επηρεασμού της στάθμης του νερού σε αυτά.

Μετρήσεις πτώσης στάθμης και επαναφοράς του υδροφορέα λήφθηκαν από τη γεώτρηση άντλησης αφού στα παρατηρητήρια δεν παρατηρήθηκε οποιαδήποτε πτώση στάθμης. Οι μετρήσεις αυτές παρουσιάζονται στον Πίνακα 1 και γραφικά στο Διάγραμμα 1.

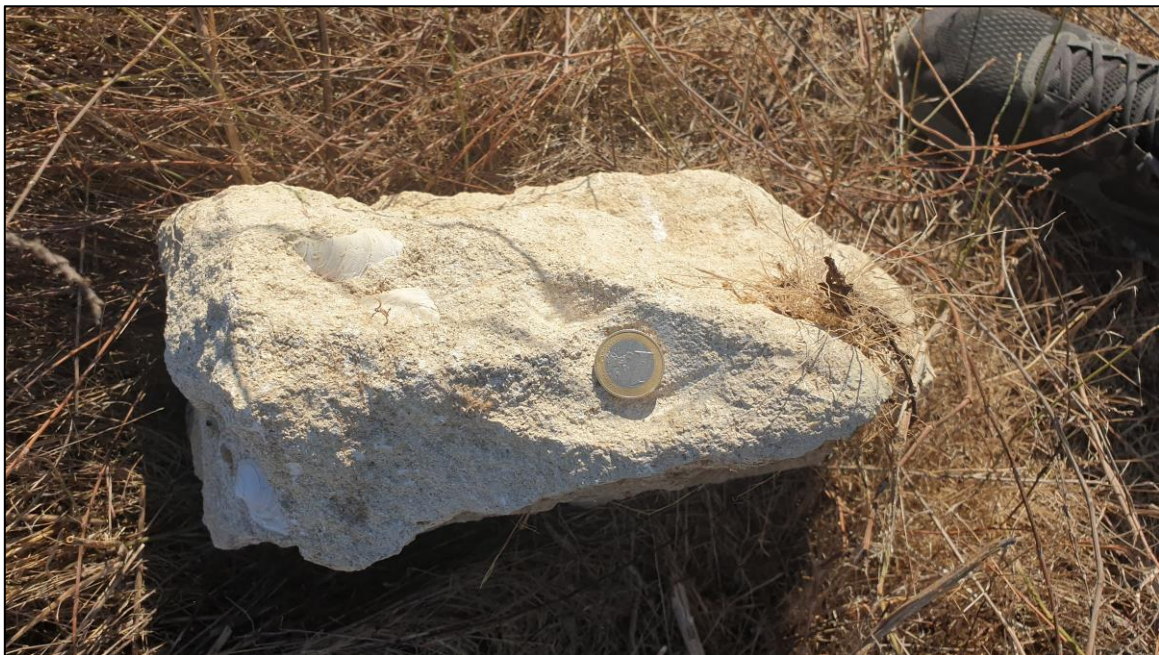
Φωτογραφία 3: Ασβεστιτικός ψαμμίτης με παρουσία βιοκλαστών που προέκυψε κατά την ανόρυξη της γεώτρησης άντλησης

Στη συνέχεια παρουσιάζεται φωτογραφικό υλικό με τη λιθολογία των στρωμάτων που προέκυψαν από την ανόρυξη της γεώτρησης. Στη Φωτογραφία 3 παρουσιάζεται ασβεστιτικός ψαμμίτης με παρουσία βιοκλαστών, ενώ στη Φωτογραφία 4 παρουσιάζεται αποσαθρωμένη και υγιής μάργα η οποία αποτελεί και το αδιαπέρατο υπόβαθρο της περιοχής. Στην περιοχή εκπόνησης της δοκιμαστικής άντλησης σύμφωνα και με τη γεωτεχνική μελέτη, το πάχος του ασβεστιτικού ψαμμίτη δεν ξεπερνά το 1m.

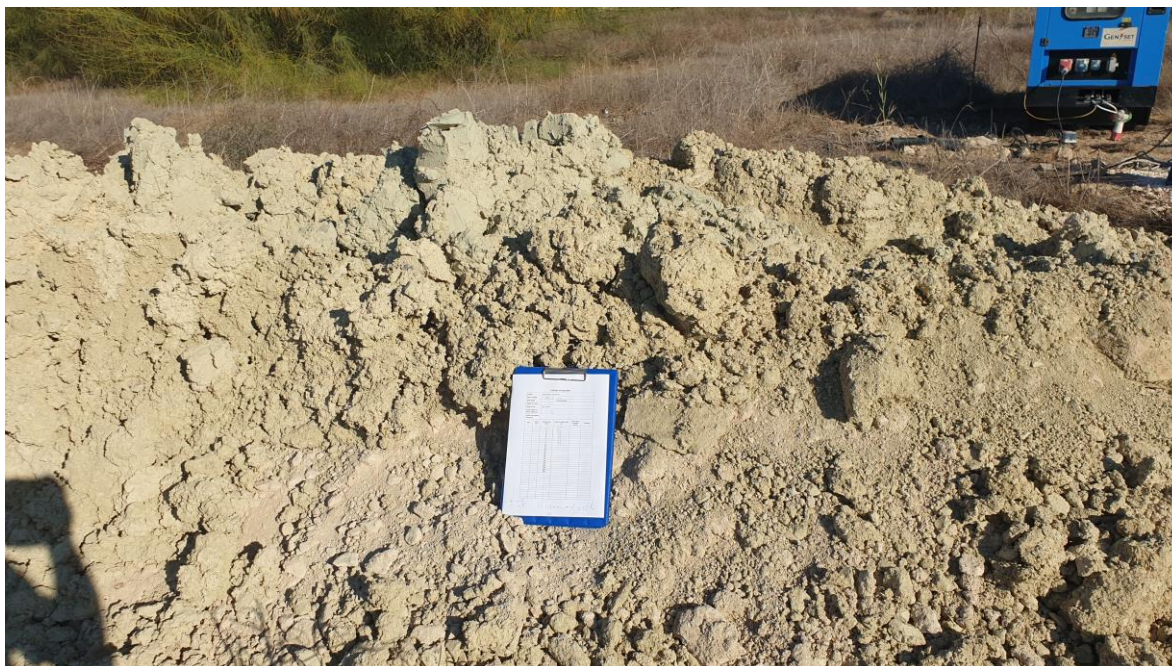
Φωτογραφία 4: Αποσαθρωμένη και υγιής Μάργα που προέκυψε από την ανόρυξη της γεώτρησης άντλησης

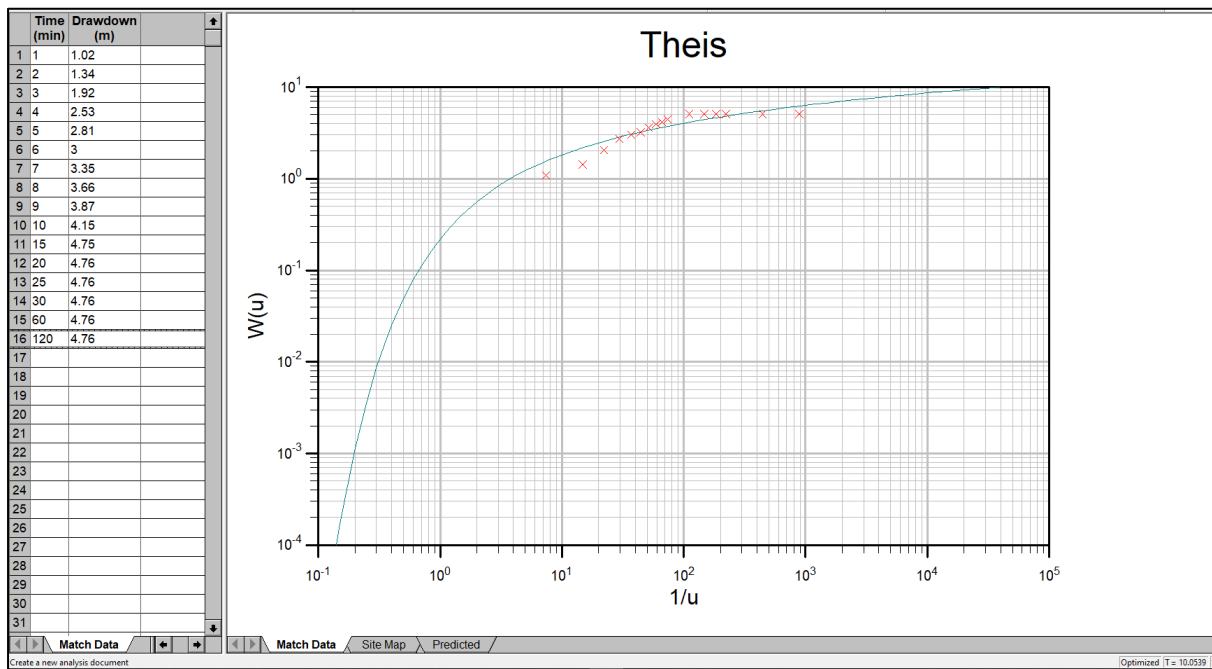
**Διάγραμμα 2: Ανάλυση Πτώσης Στάθμης με τη μέθοδο «Theis» στη Γεώτρηση Άντληση (T=10m²/d)
Η διαδικασία της ανάλυσης των μετρήσεων με τη μέθοδο «Theis» γίνεται αυτόματα με το λογισμικό
«AquiferWin»**

Στα Διαγράμματα 2 - 4, παρουσιάζονται τα αποτελέσματα της ανάλυσης της δοκιμαστικής άντλησης βάσει των μετρήσεων πτώσης και επαναφοράς στάθμης που λήφθηκαν από τη γεώτρηση άντλησης, ελλείψει μετρήσεων από τα παρατηρητήρια. Με την ανάλυση των αποτελεσμάτων, η οποία έγινε με το λογισμικό «AquiferWin»³, προκύπτει τιμή Μεταβιβαστικότητα (T) η οποία κυμαίνεται από **7,5-10m²/d**. Θεωρώντας ένα πάχος υδροφορέα στην περιοχή της δοκιμαστικής άντλησης της τάξης του 1m τότε η τιμή της Υδροπερατότητας κυμαίνεται από **7,5-10m/d**.

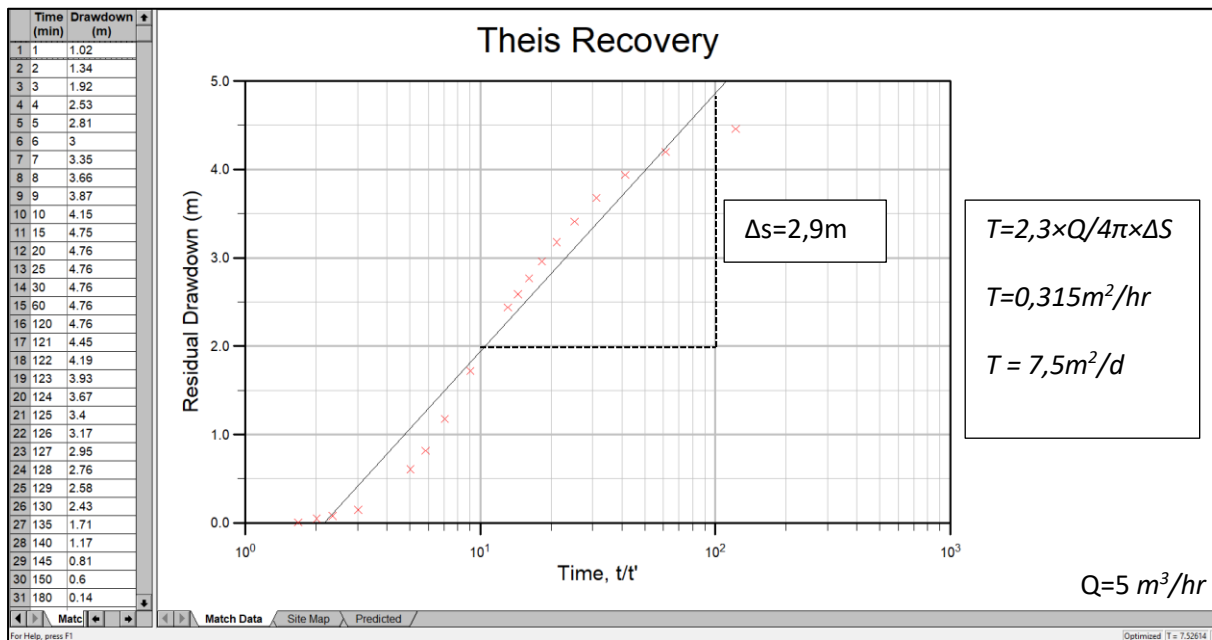
**Διάγραμμα 4: Ανάλυση Επαναφοράς Στάθμης με τη μέθοδο «Cooper and Jacob» στη Γεώτρηση Άντληση
($T=7,5m^2/d$)**

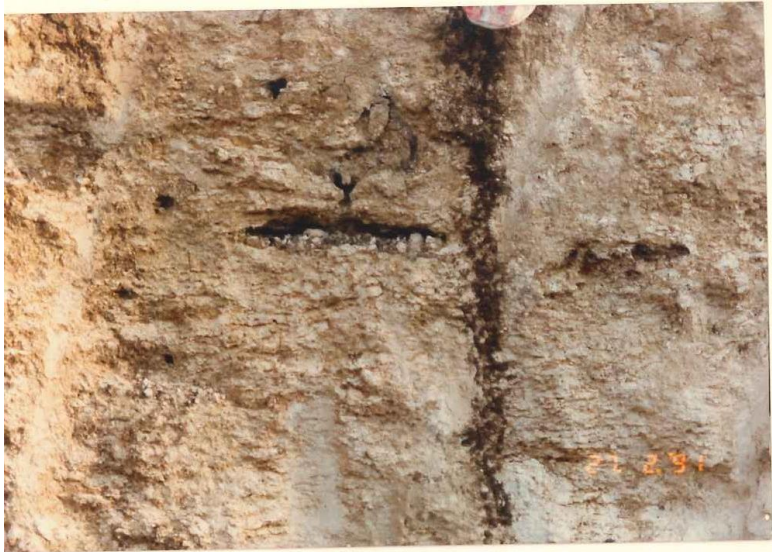
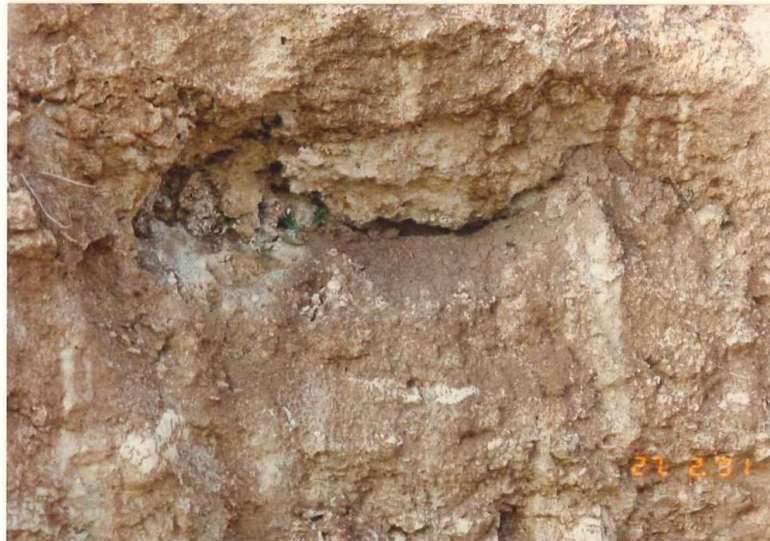
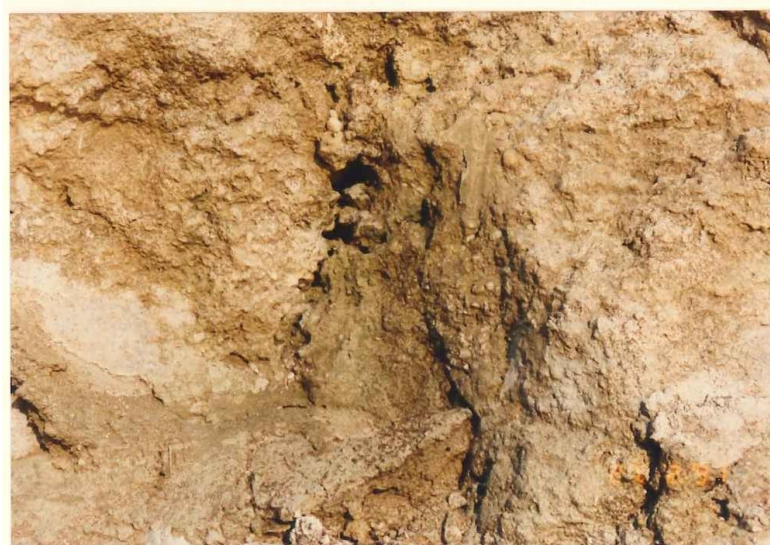
Φωτογραφία 5: Μικροκαρστικά φαινόμενα - μικρορωγμές και διακλάσεις - στα πρανή εκσκαφής της κατασκευής του ξενοδοχείου «ΡΗΑΕΘΟΝ» που γειτνιάζει στα ανατολικά με την περιοχή μελέτης (πηγή Ι. St. Iacovides 1997)⁴

Τονίζεται ότι στην περιοχή μελέτης, η τιμή της Υδροπερατότητας μεταβάλλεται αφού αυτή ελέγχεται από το δευτερογενές πορώδες και κατ' επέκταση από το μέγεθος των διακλάσεων και ρωγματώσεων, γεγονός που έχει αποδειχθεί και από τα αποτελέσματα της δοκιμαστικής άντλησης με την απουσία επηρεασμού της πτώσης στάθμης στα παρατηρητήρια.

Στη Φωτογραφία 5 παρουσιάζεται χαρακτηριστικά η εμφάνιση δευτερογενούς πορώδους στον ασβεστιτικό ψαμμίτη στην άμεση περιοχή μελέτης. Οι φωτογραφίες λήφθηκαν από τις εκσκαφές που έγιναν για την κατασκευή του ξενοδοχείου «Phaethon» το οποίο γειτνιάζει με την περιοχής μελέτης στα πλαίσια σχετικής υδρογεωλογικής μελέτης (I. St. Iacovides 1997)⁴.
